HAVERI MED FLYGSKÄRM
vid Kvismare kanal, Örebro, Sverige den
2022-07-29

Sammanställning gjord av Lotta Vikingsson,
ordf.USK
© SSFF, 2022

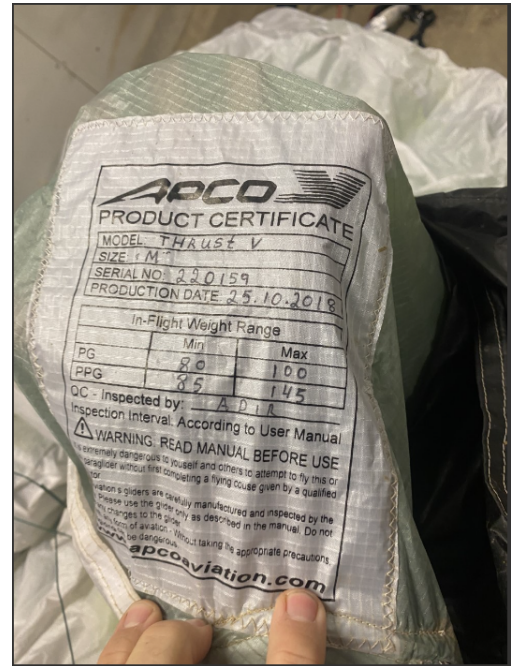
Sele:	UA
Bärarmar:	UA
Karbiner:	UA
Nödskärm:	Utdragen ur ficka och utlöst. (troligen vid bärgning), kopplad till bur
Bur:	Deformerad:(troligen deformerad vid bärgning)
Nät:	Intakt och UA
Motorinfästningar:	UA
Tank/ bränslesystem:	UA (Volym ¼)
Gashandtag:	UA
Motor:	Korrosion cylinderväggar, kolv UA
Propeller:	UA
Kylvätskenivå:	UA
Flythjälpmedel: flythjälpmedel	Inga monterade
Bärremmar:	Trassligt och frånkopplade av räddningsmanskap

Skärm har legat blöt hos polis i 3 månader vilket innebar att porositetmätning eller linkontroll var ej möjlig.

Skärm rekommenderas att ej användas utan ska destrueras då den legat blöt länge.
